## ブロードバンドパソコン

## 「OZFA シリーズ」について

## 一部ノート型パソコンにおける LCD ケーブル無料交換の実施について

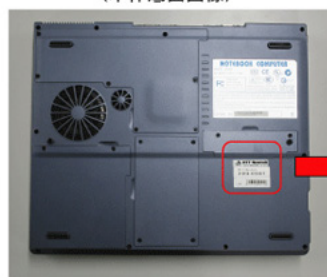
（本体底面画像）

本体底面に貼り付けられている製造番号シール記載のパソコン型番をご確認ください。

上記の赤い部分が下記の英数字である場合、対象機種になります。

B03N、B05N、B07N、C02N、C04N、C05N、C06N、E04N、H02N、H03N、H04N

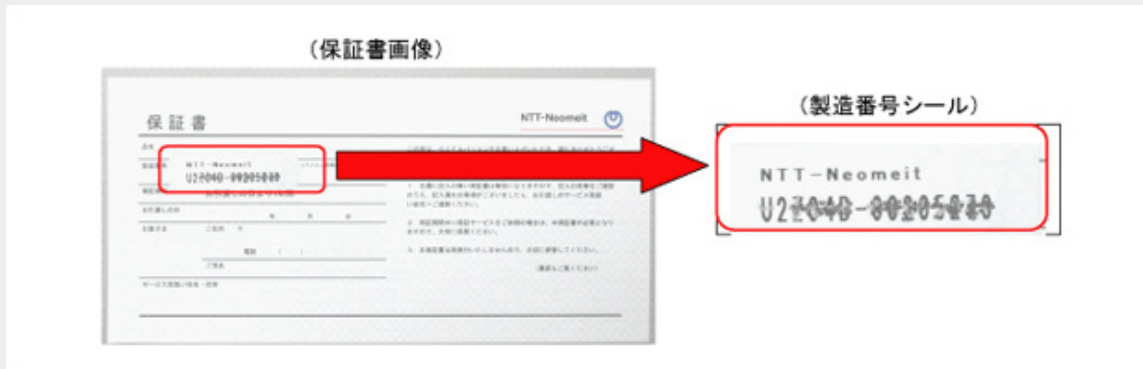
保証書に貼り付けられている製造番号シール記載のパソコン型番をご確認ください。

上記の赤い部分が下記の英数字である場合、対象機種になります。  
B03N、B05N、B07N、C02N、C04N、C05N、C06N、E04N、H02N、H03N、H04N
